**Versión Pública del documento denominado
DICTAMEN TÉCNICO ESTRUCTURAL
CASA DE LA CULTURA JURÍDICA DE TOLUCA, ESTADO DE MÉXICO
CONTRATO SIMPLIFICADO NÚMERO 4517002928**

Dictamen Técnico Estructural
Casa de la Cultura Jurídica de Toluca, Estado de México
Contrato simplificado número 4517002928

El presente documento tiene como objetivo presentar los resultados de la revisión estructural del edificio “CASA DE CULTURA JURÍDICA TOLUCA” que se encuentra en la colonia Ferrocarriles Nacionales, Toluca, Estado de México.

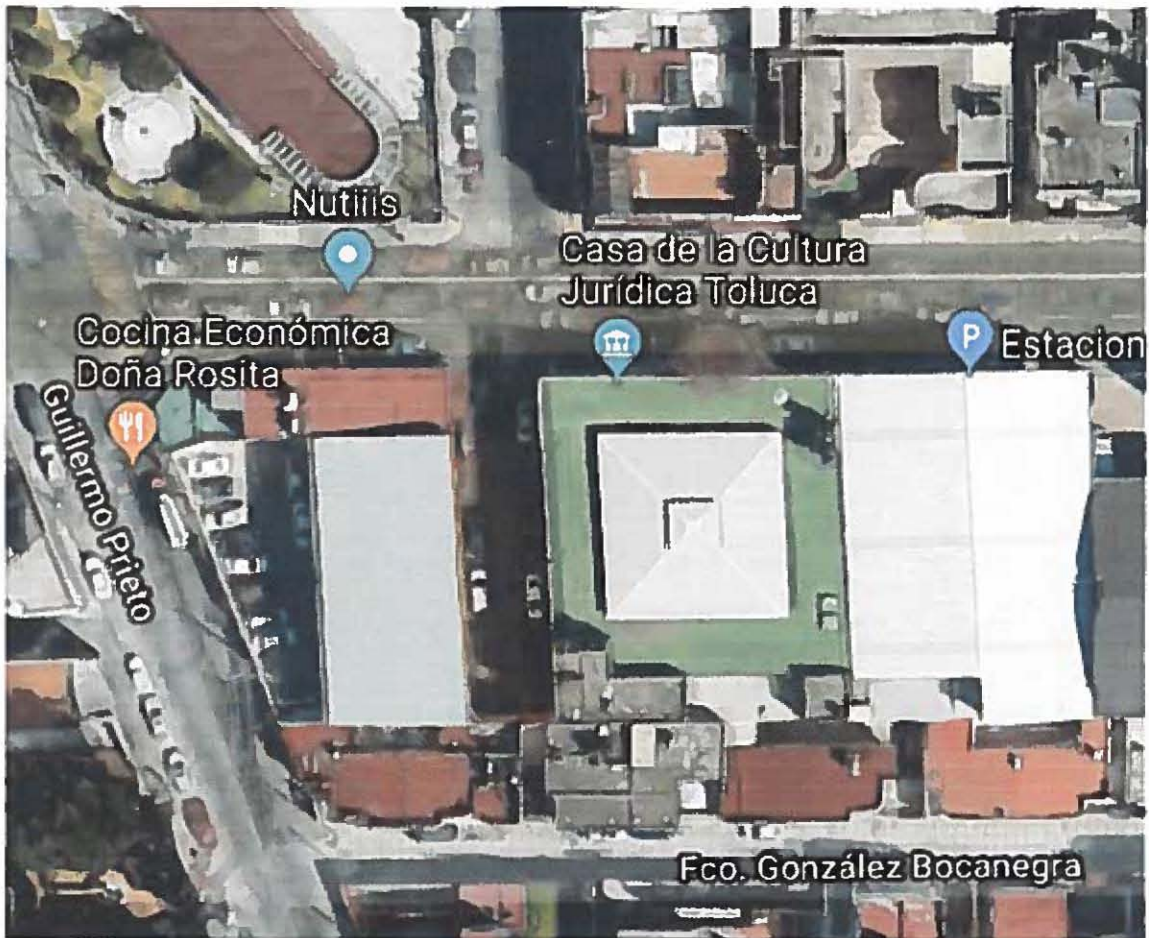
Fig 1. Vista aérea de la casa de cultura
