**CALLE 16 DE SEPTIEMBRE NO. 38,
ESQUINA CON CALLE BOLIVAR,
COL. CENTRO,
ALCALDÍA CUAUHTÉMOC**

Me refiero a sus atentos oficios DGIF/170/2020 y DGIF/228/2020 de fechas 11 de febrero y 25 de febrero del año en curso, respectivamente, mediante los cuales nos solicita en concreto la validación de los dictámenes estructurales del Edificio Alterno, ubicado en calle 16 de Septiembre No. 38 esquina con calle Bolívar, Col. Centro, Alcaldía Cuauhtémoc y en específico se verifique la capacidad de carga máxima del primer nivel en el que se pretende resguardar acervos, considerando los dictámenes estructurales que esa Dirección General adjunto para ello.

DESCRIPCION

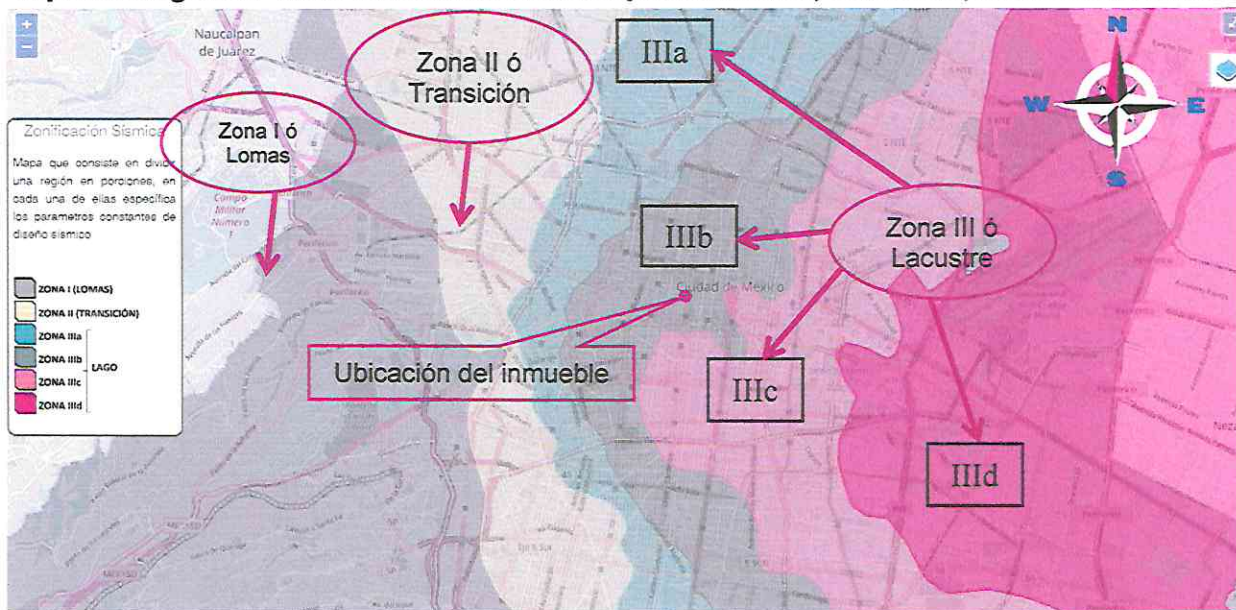
El inmueble en cuestión se desplanta en la Zona III, zona de Lago, de conformidad con la Zonificación Geotécnica del Reglamento de Construcciones para el Distrito Federal.

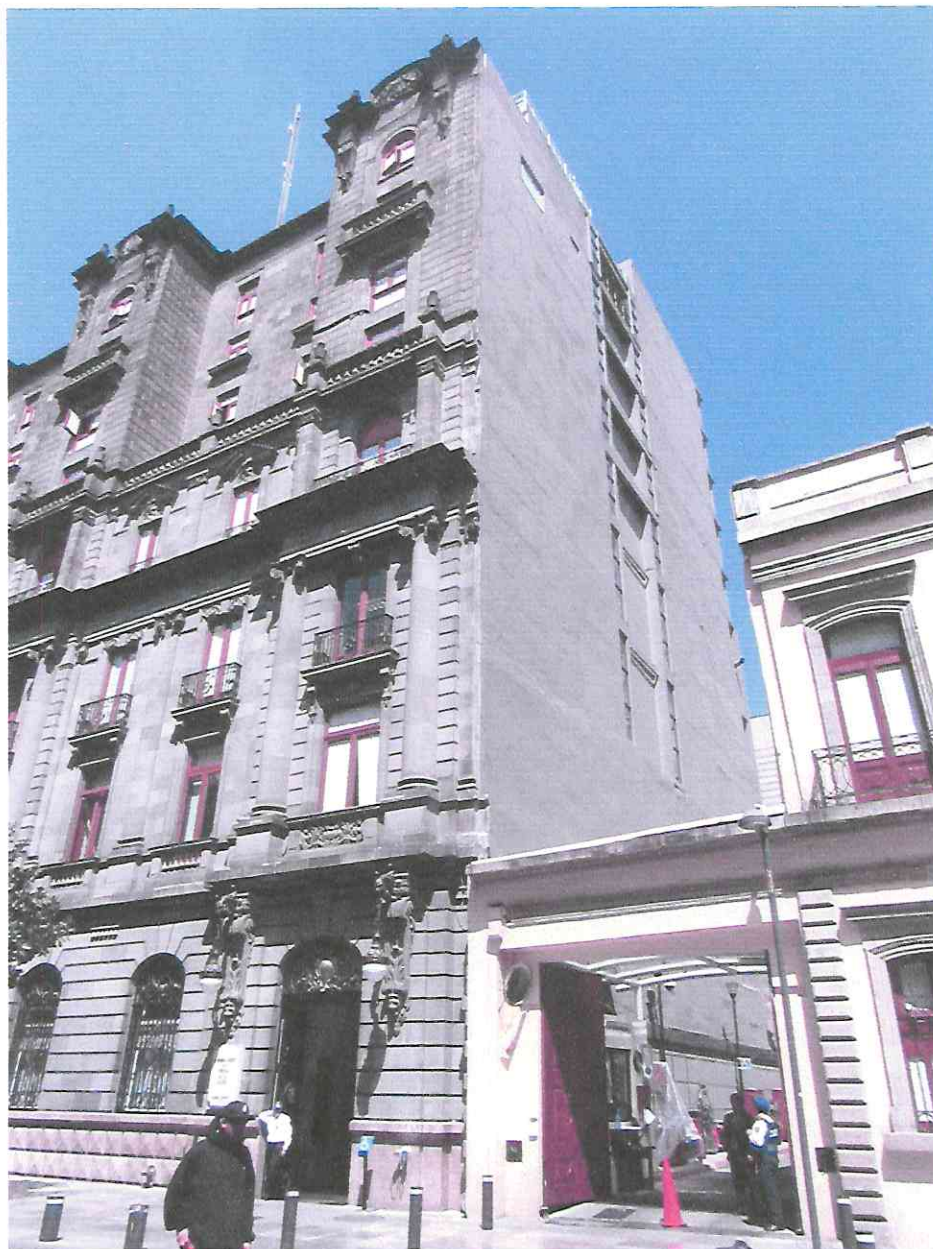
Vista de la junta de colindancia oriente.

Es visible el buen mantenimiento de la ornamentación de cantera, así como de los aplanados de los muros colindantes que se apreciaron sin daños y en buenas condiciones.

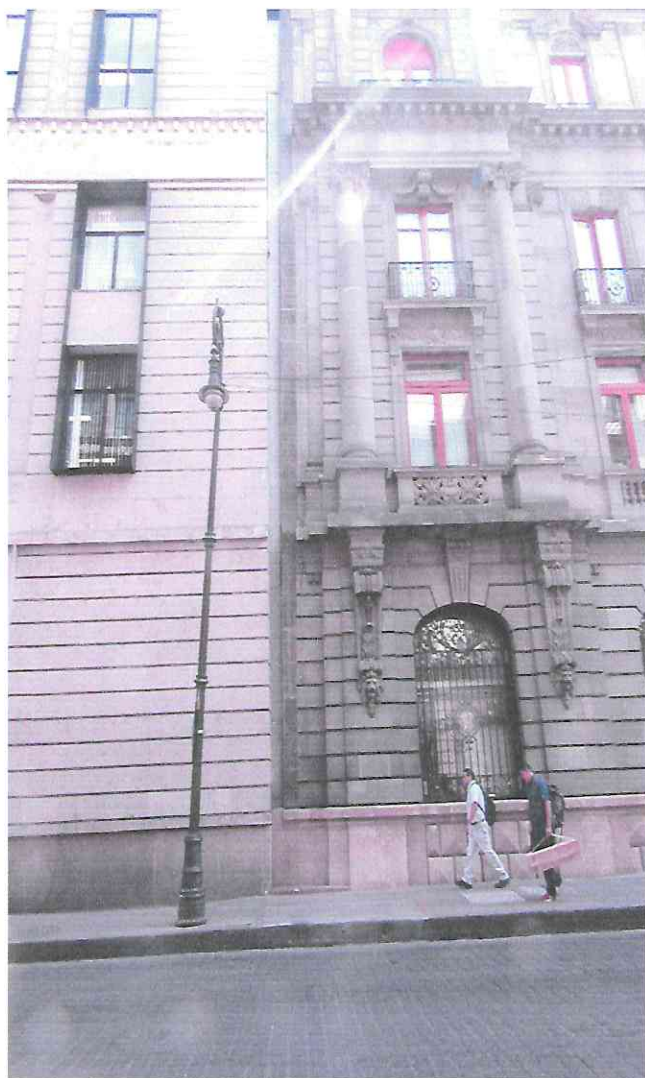
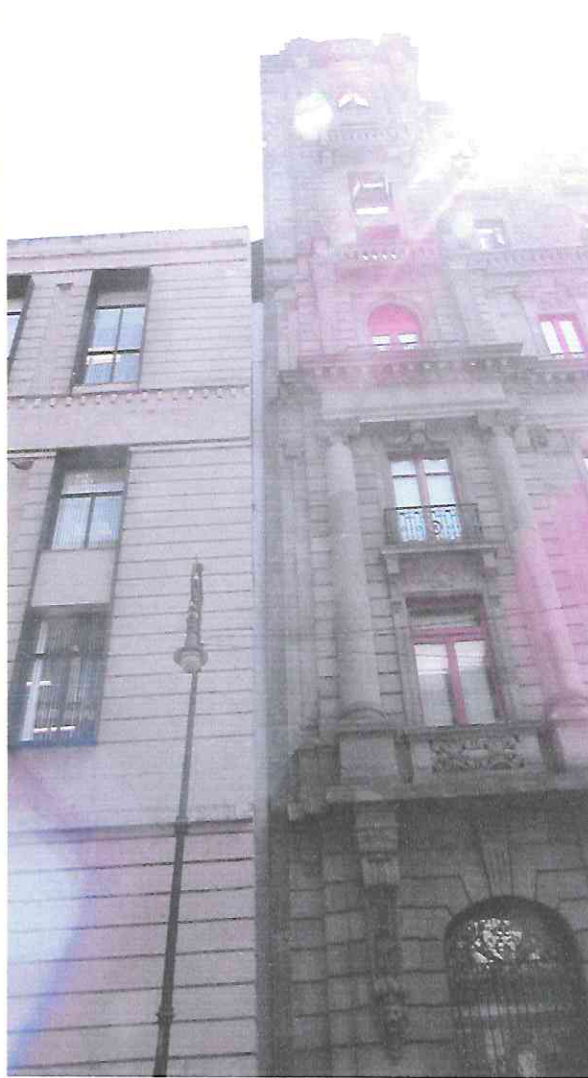
Vista de la junta de colindancia norte.
La separación es del orden de 10 cm constante en toda su altura.

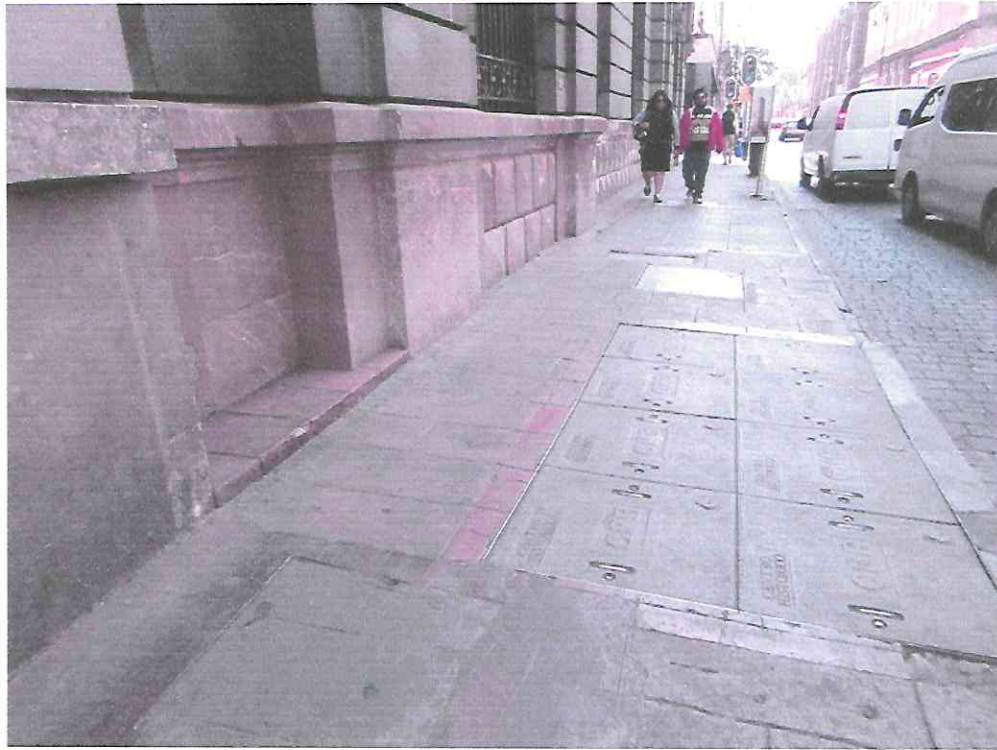
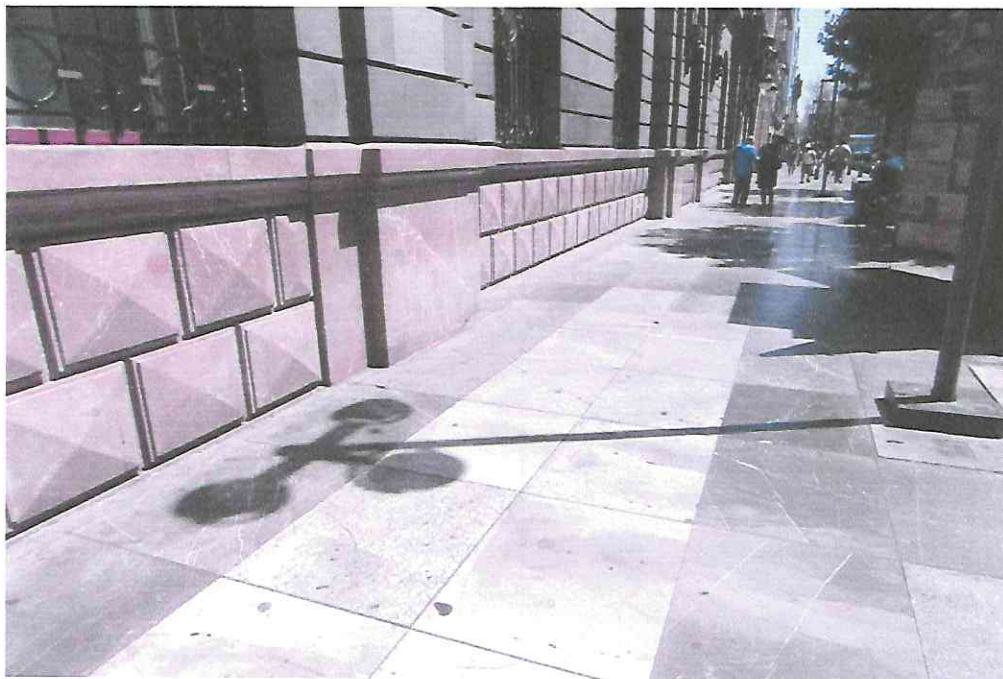
Las banquetas alrededor del edificio manifiestan un buen comportamiento de la cimentación del edificio.
No se apreciaron asentamientos diferenciales ni emersiones de la estructura.

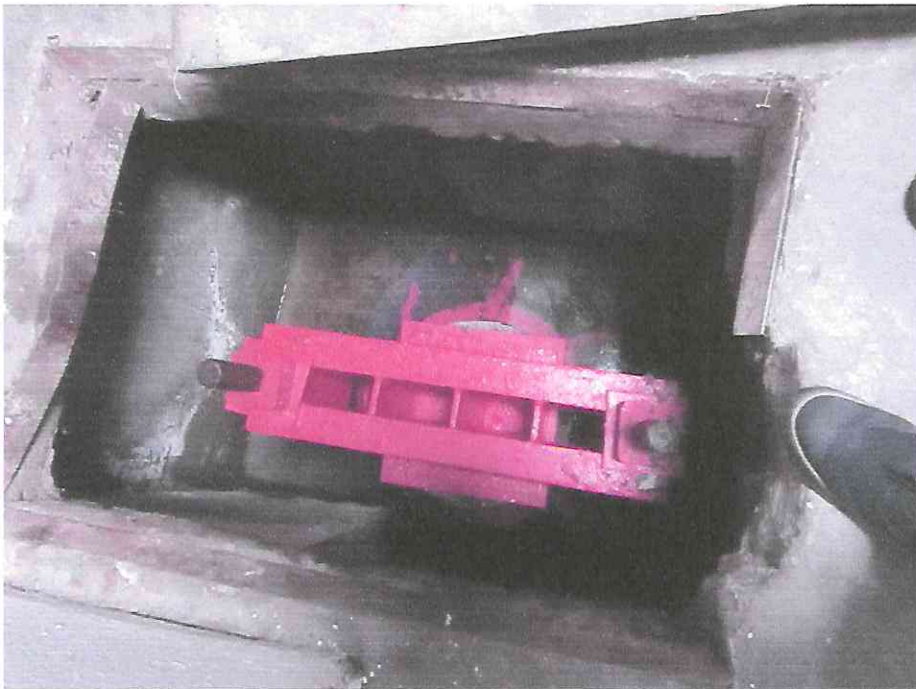
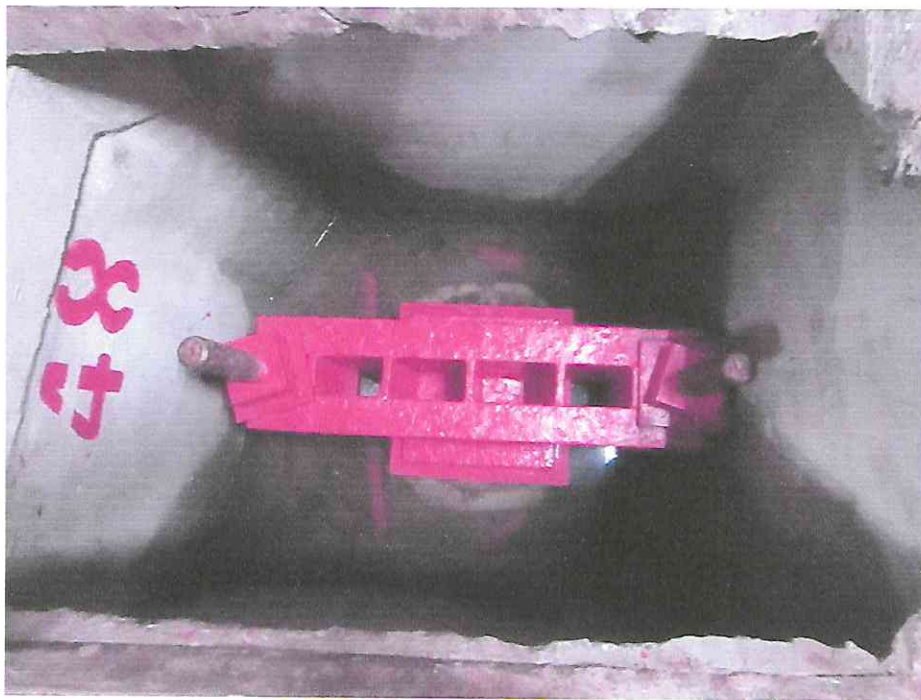
El edificio cuenta con pilotes de control.

- El mantenimiento periódico a los sistemas de los pilotes de control, con lo que se evitará que la estructura sufra asentamientos diferenciales (evitará desplomos), o que sufra hundimientos o emersiones aparentes.
- Mantener las celdas de cimentación estancas, por lo que los pilotes deberán estar bien calafeatados para evitar filtraciones del nivel de agua freática.

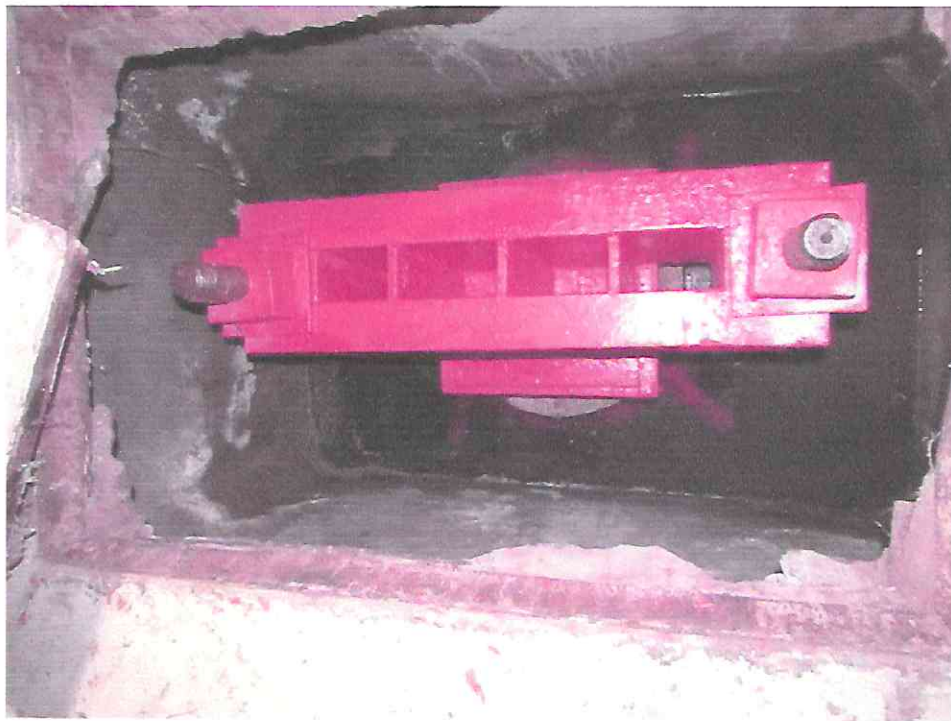
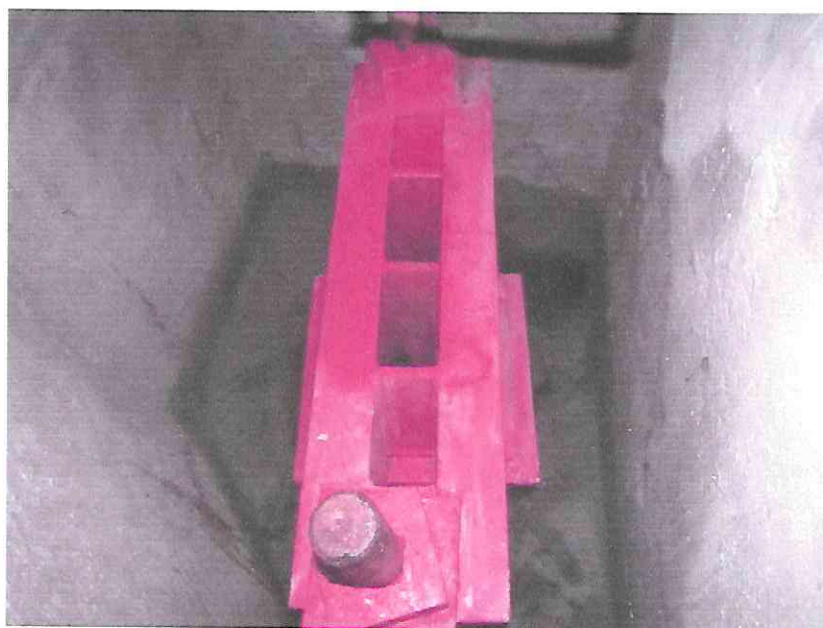
Las celdas de pilotes de control presentan un tirante de agua del orden de 10 a 15 cm y solo se detectó en una celda de un pilote ubicado hacia la esquina norponiente con un tirante mayor a 40 cm, donde el agua proviene de alguna fuga que transmina a través del muro de contención colindante. No obstante los mecanismos de control de los pilotes inspeccionados, se apreciaron sin daños y en buenas condiciones.

Como se observa las celdas de los pilotes de control tienen agua proveniente del nivel freático. Las celdas que contienen los pilotes de control exhiben un tirante de agua de entre 10 y 15 cm.

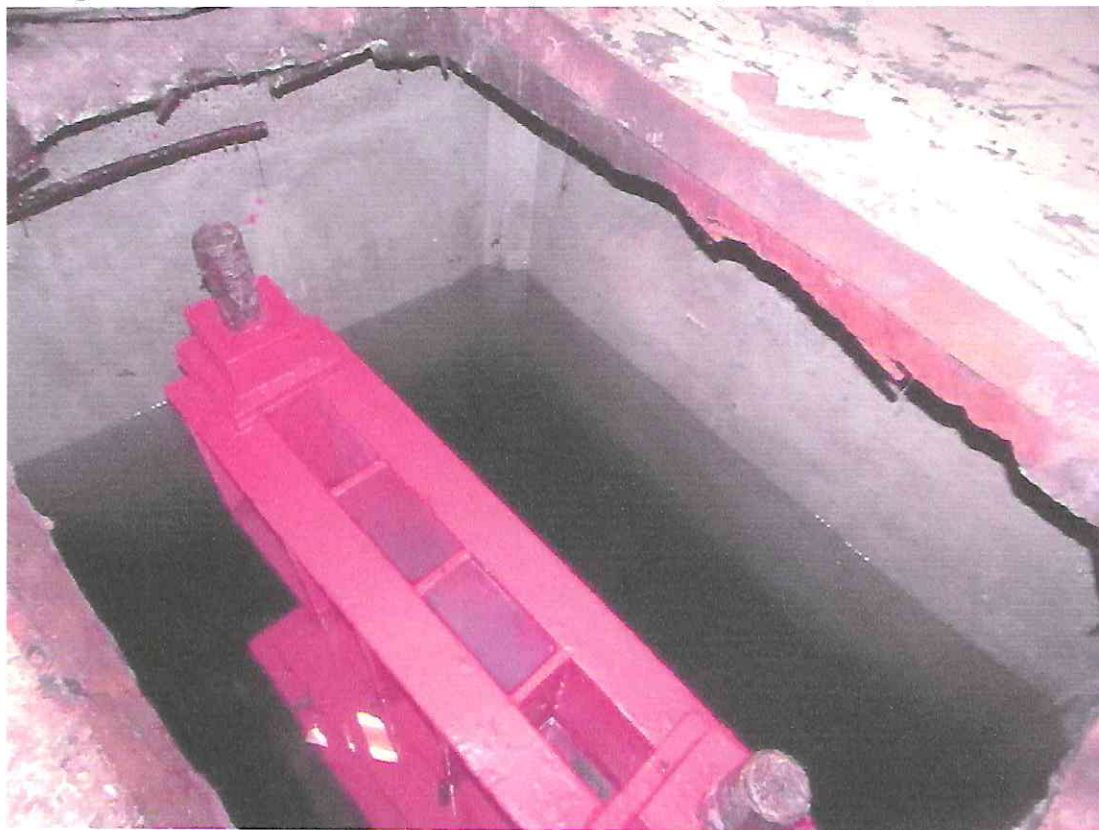
Este pilote de control cuenta con un tirante mayor, debido a una infiltración proveniente de alguna fuga que debe ser atendida.

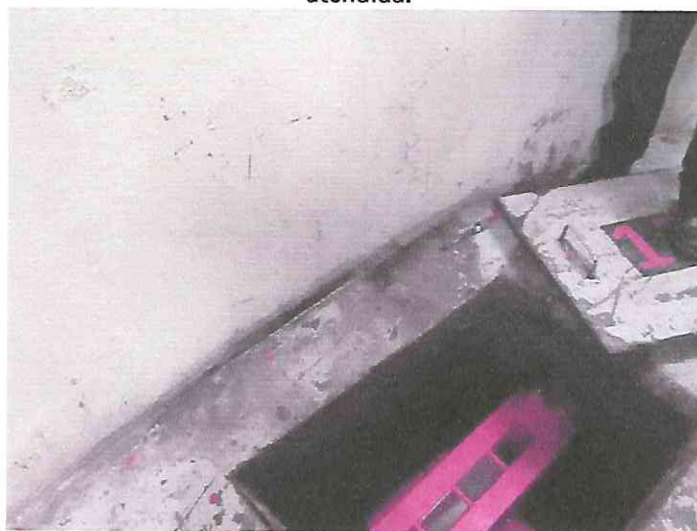
Se apreció humedad a través del muro de colindancia poniente.

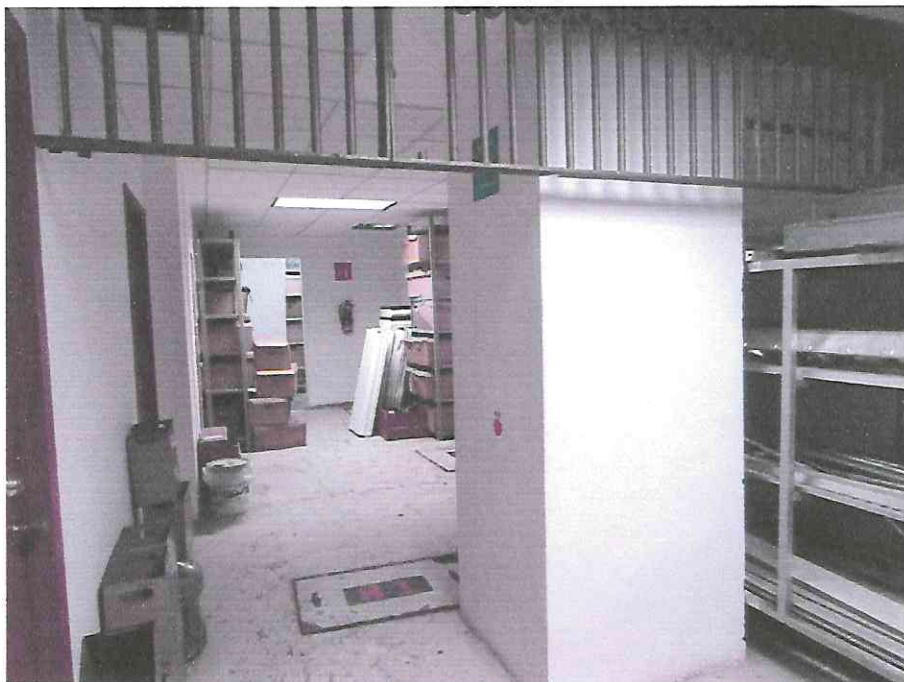
Las columnas en nivel sótano se apreciaron sin daños y en buenas condiciones.

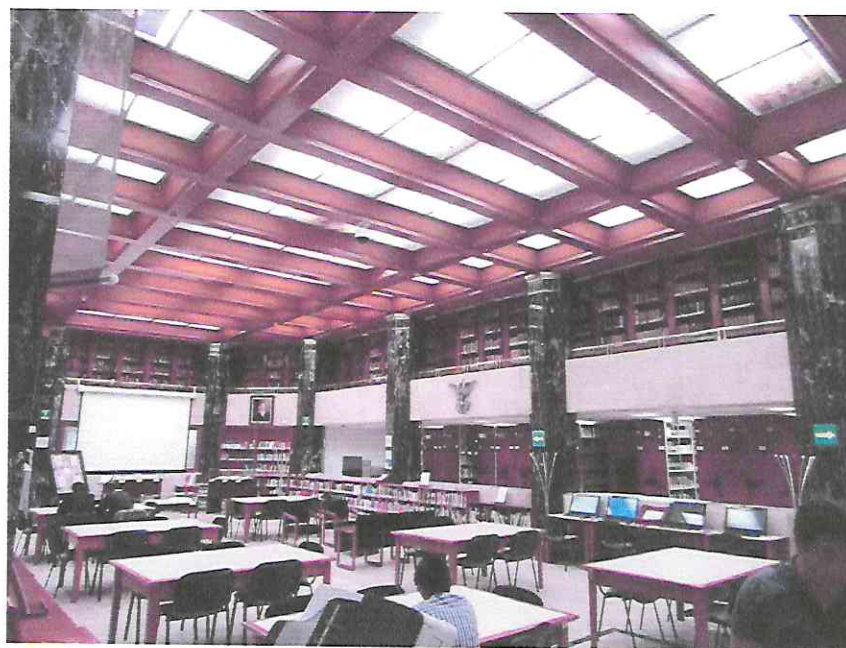
Las columnas del área central están recubiertas con mármol, se apreciaron en buenas condiciones.

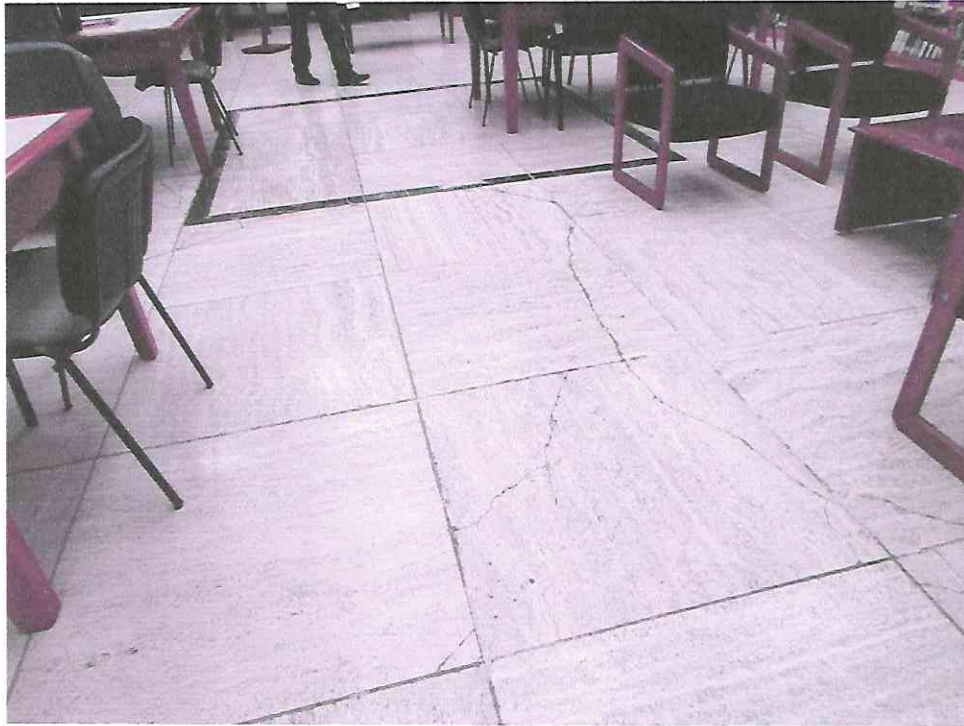
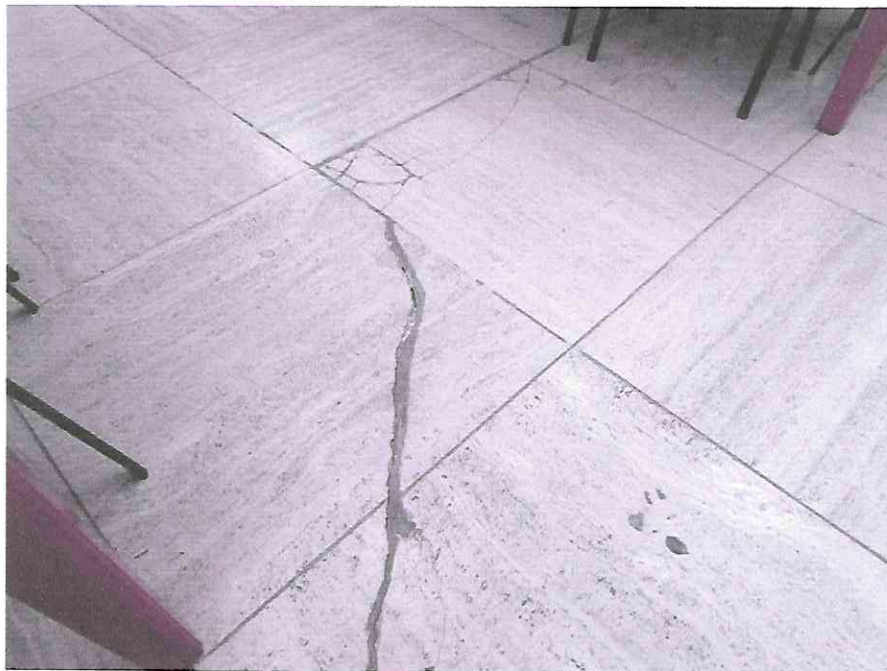
El edificio no presenta desplomos o emersiones fuera de los límites permisibles. Únicamente se detectan algunas grietas en las piezas de granito del piso de la zona pública en la planta baja, derivado de ligeros asentamientos locales.

La edificación guarda un buen mantenimiento general, a excepción de la zona pública en donde no se han reparado las placas del piso. En lo que se refiere a la escalera de emergencia, sus elementos estructurales se apreciaron sin daños y en buenas condiciones de mantenimiento.

Las placas del piso de la zona pública, presentan grietas derivado de asentamientos locales.

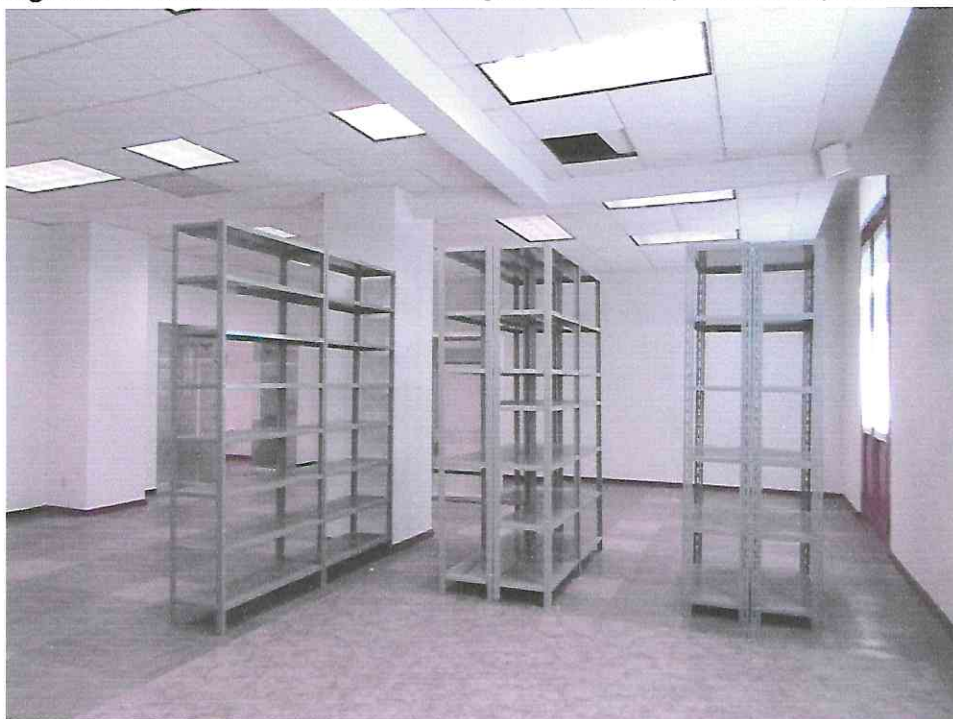
Primer nivel. Detalle de los anaqueles para el acervo, lo cuales se colocaran sobre el eje de trabes principales.

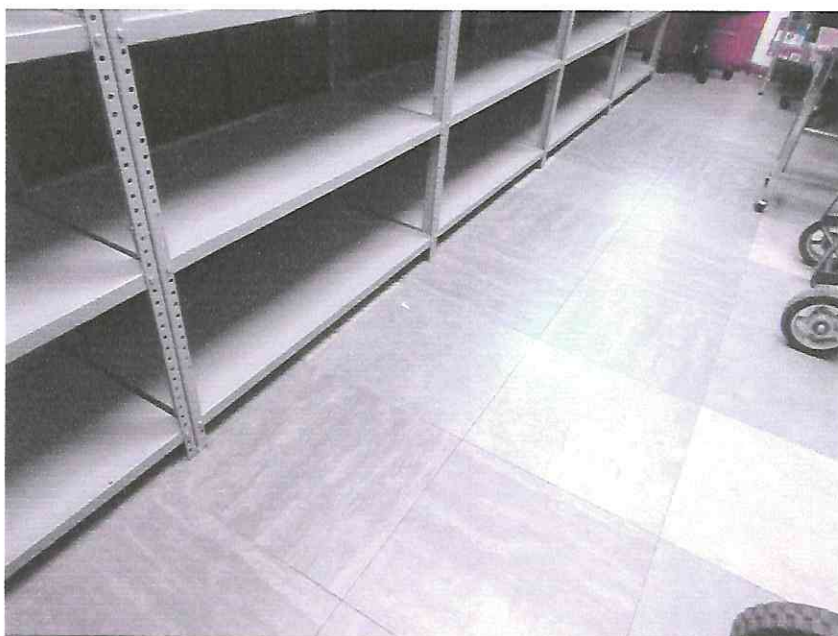
Es necesario colocar algún material de apoyo en la patas de los anaqueles que distribuya la carga sobre la losa.

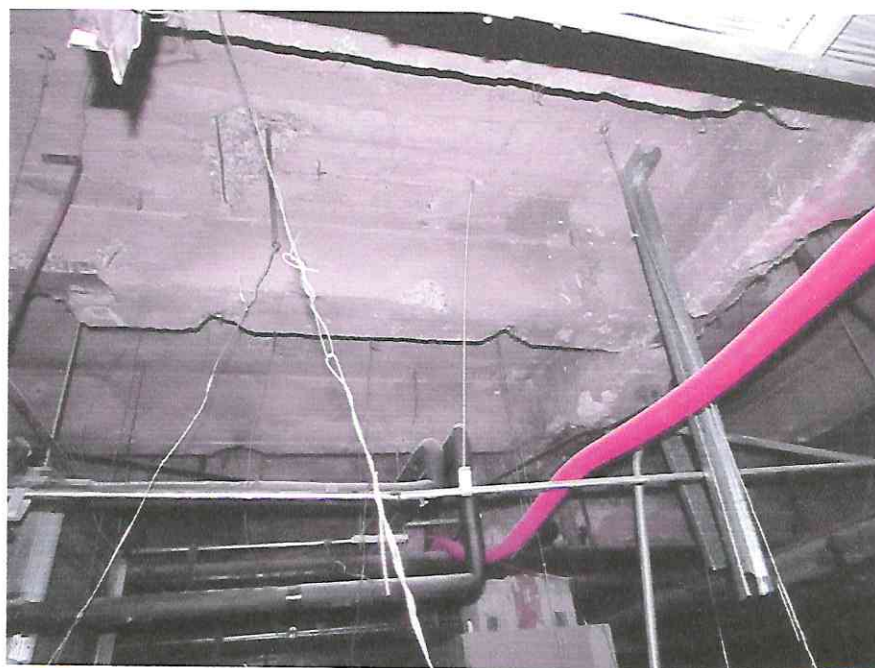
Primer nivel. Las losas cuentan con trabes secundarias de acero distribuidas en forma equidistante.

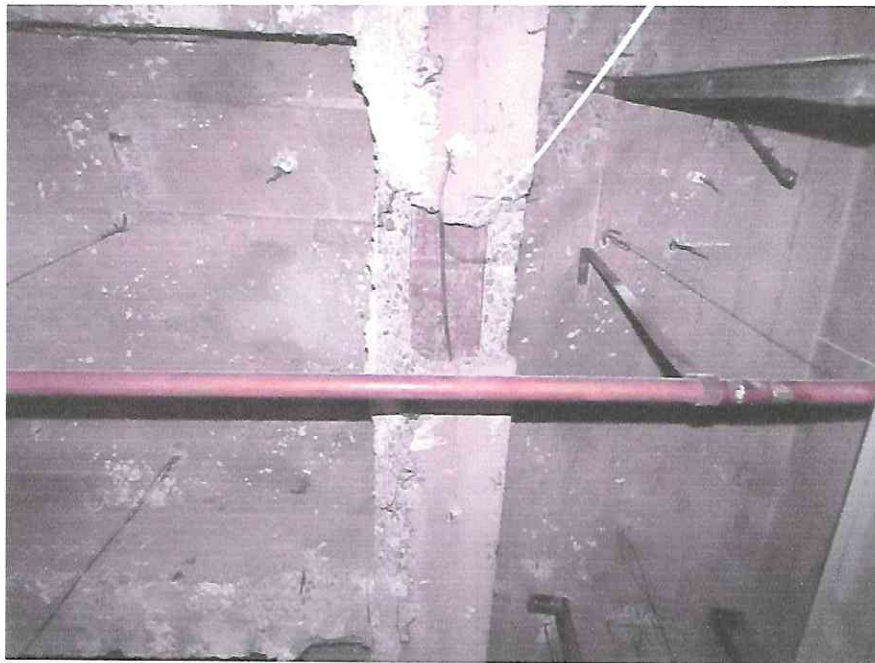
Se observa el patín inferior de una de las vigas de acero y el espesor del recubrimiento de concreto.

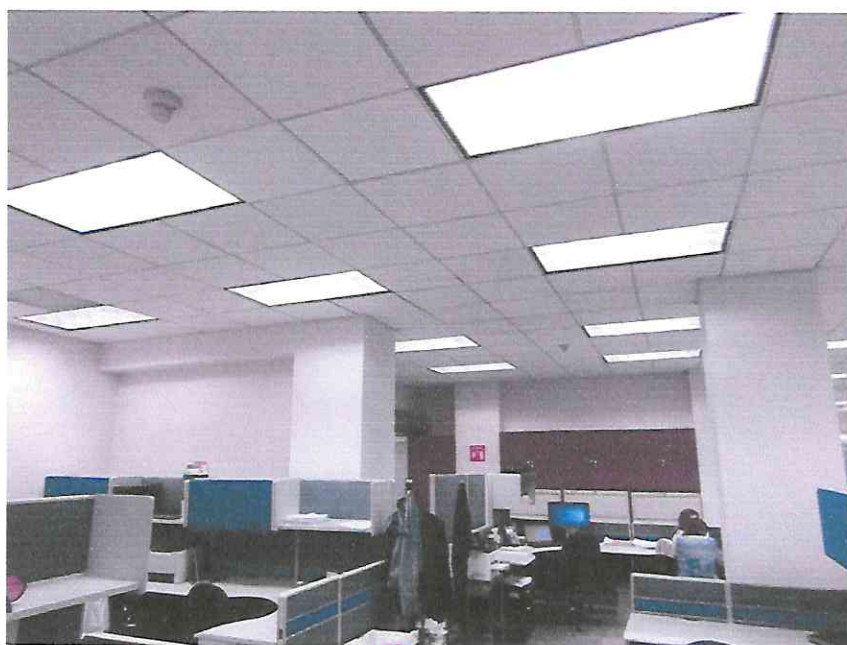
Primer nivel. Las columnas se apreciaron en buenas condiciones.

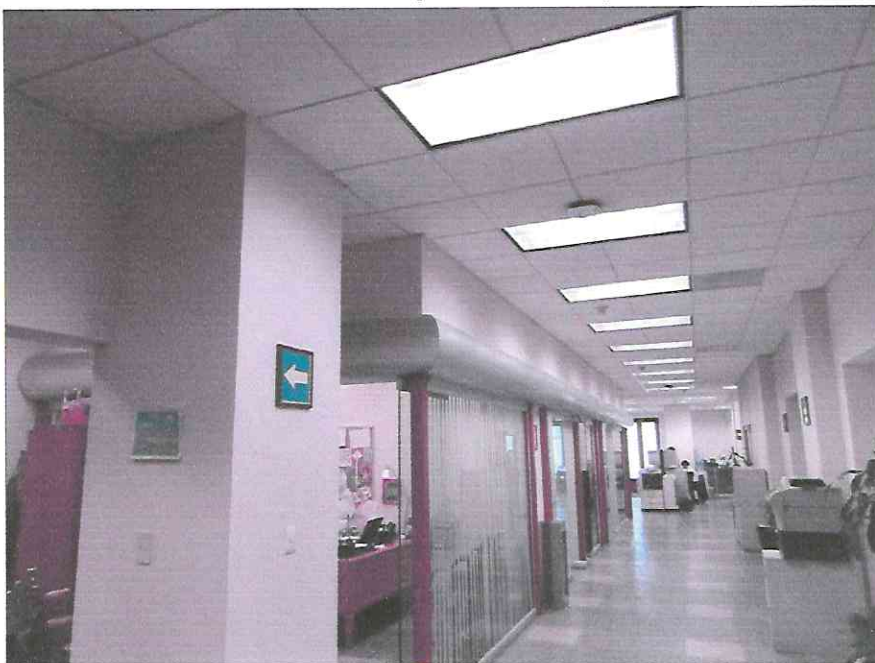
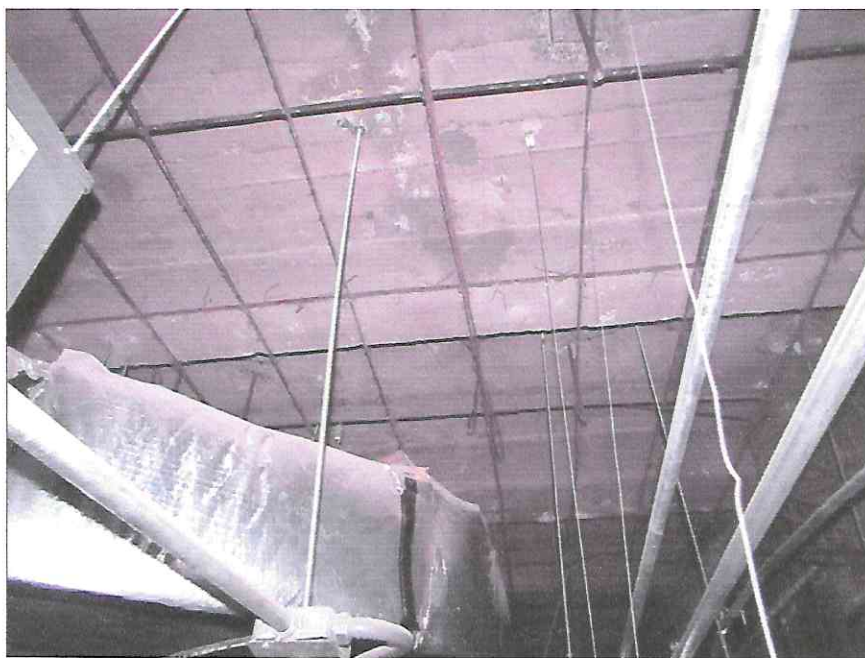
Los elementos estructurales del segundo nivel, se encuentran sanos.

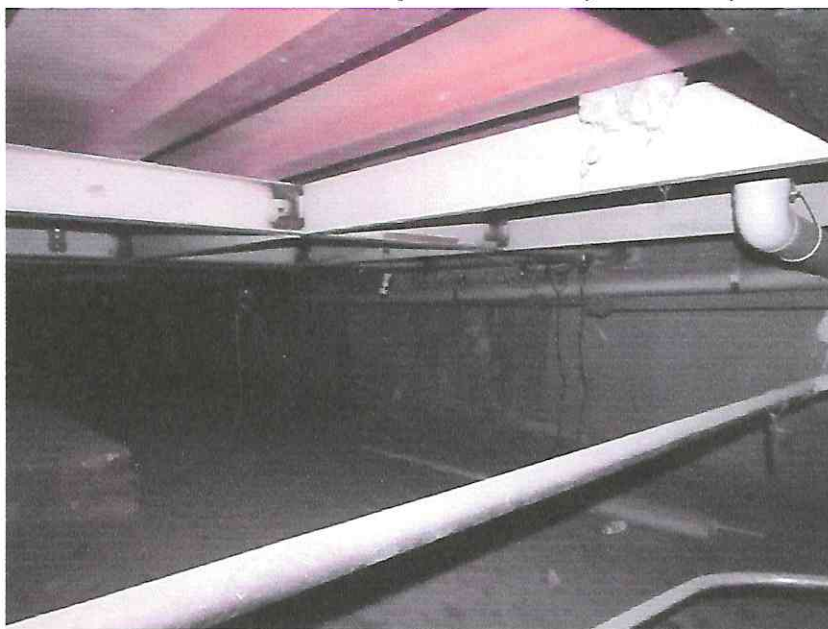
Se observaron algunas ampliaciones sobre cubos de iluminación contruidos con estructura metálica, vigas de madera y duela, así como multypanel como sistema de techo.

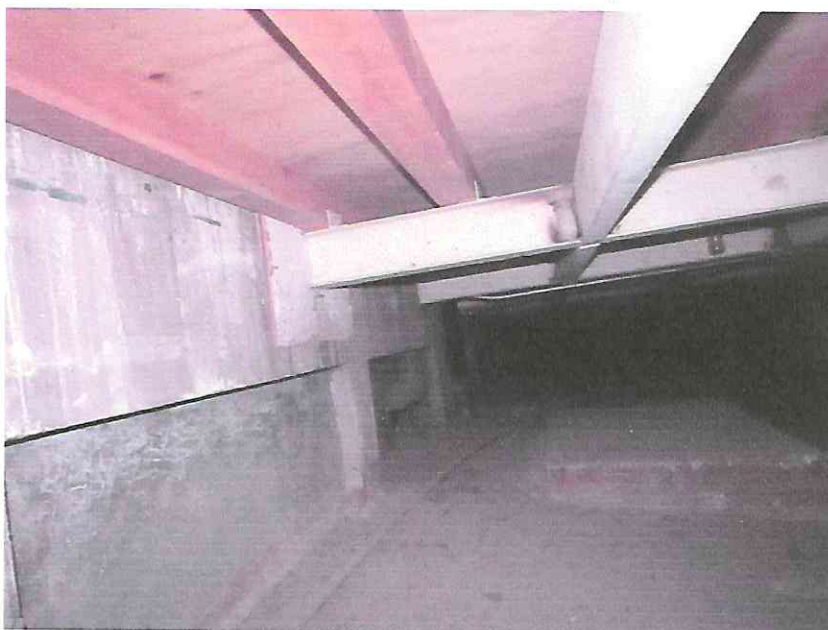
Las vigas de acero se empotran a la estructura de concreto del edificio.

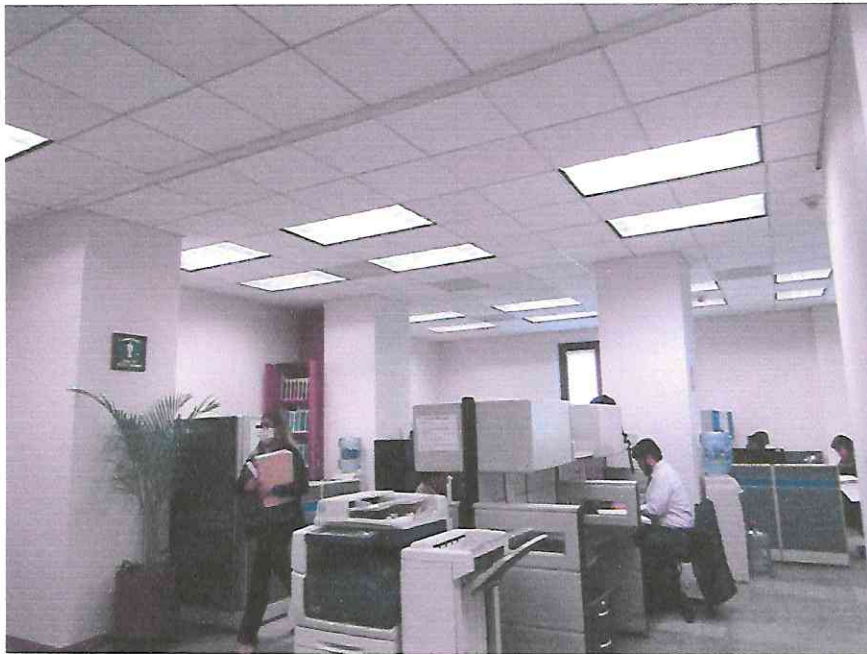
Segundo nivel. Los elementos estructurales y arquitectónicos se apreciaron en buen estado.

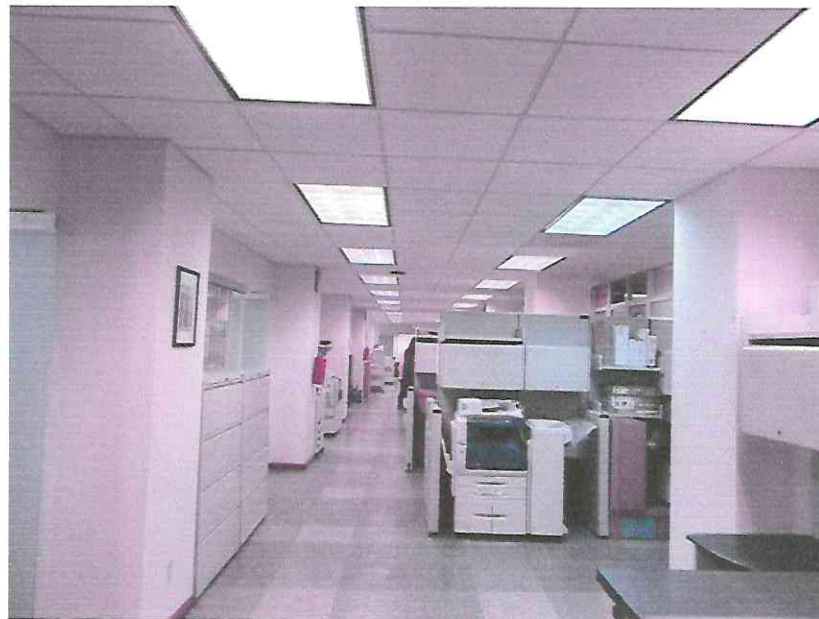
Tercer nivel. Sin anomalías que reportar.

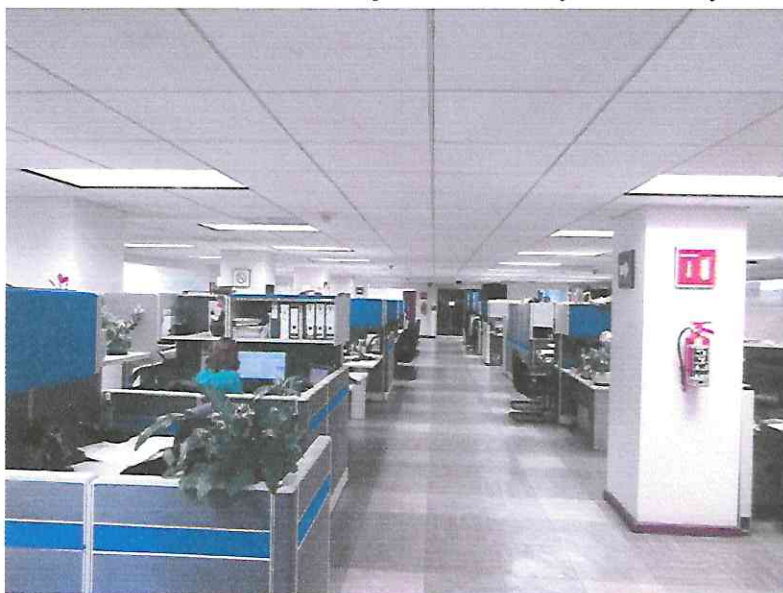
Cuarto nivel. Las losas y columnas se encuentran sanas.

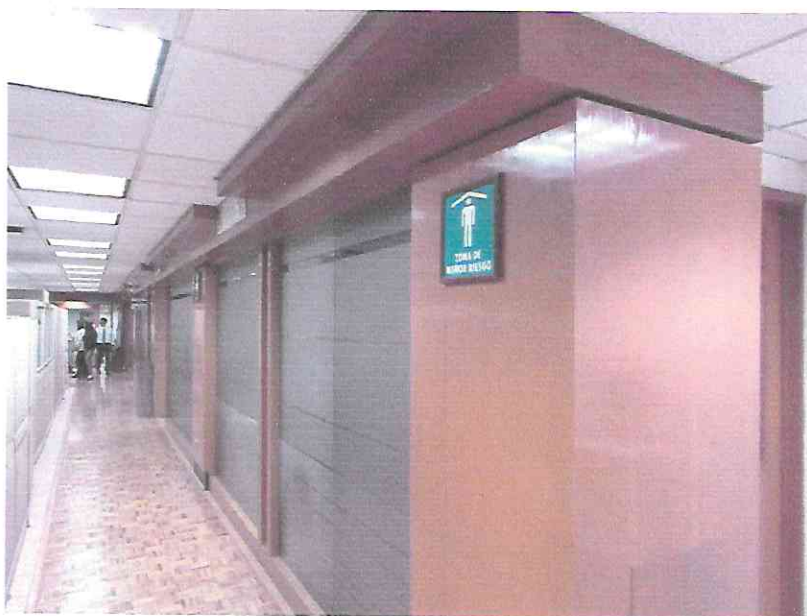
Quinto nivel de oficinas. Sin anomalías que reportar.

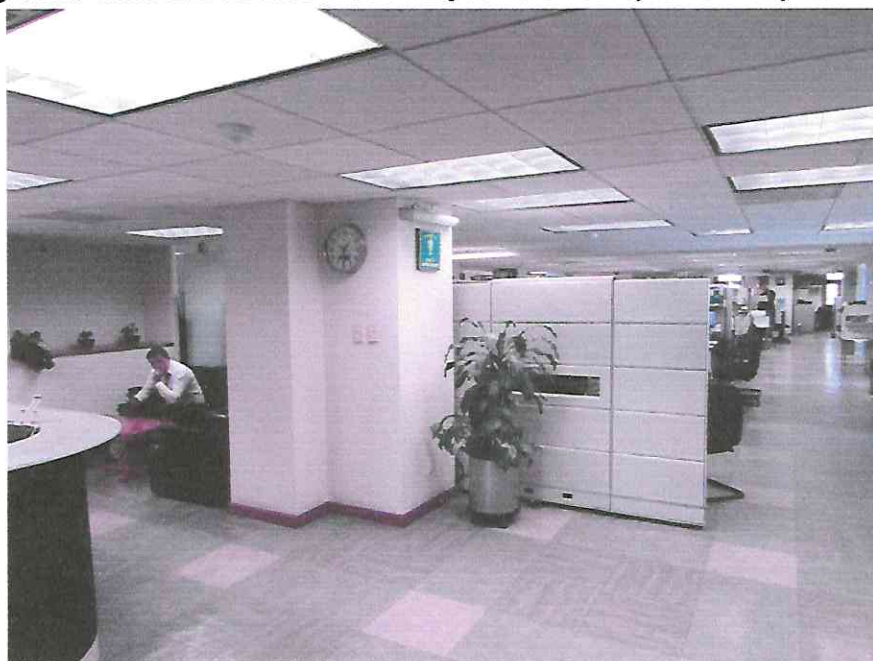
Sexto nivel. Los elementos estructurales se encuentran sanos y en buen estado.

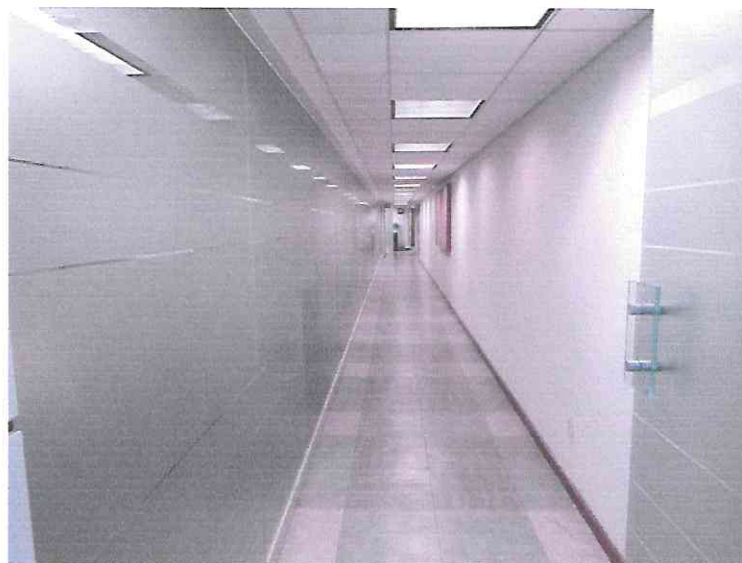
Séptimo nivel. Sin anomalías que reportar.

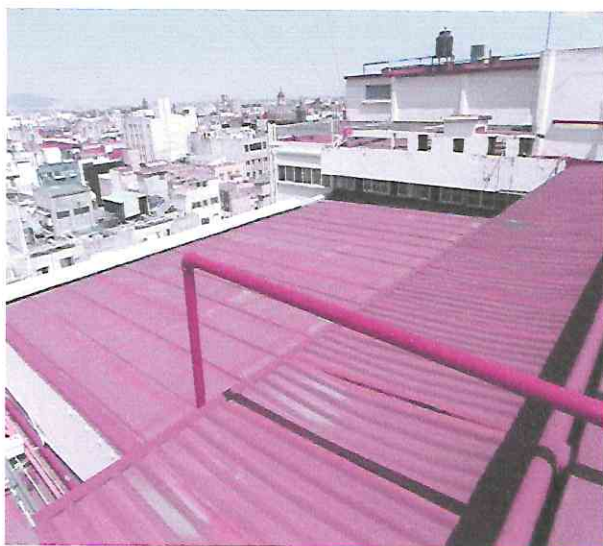
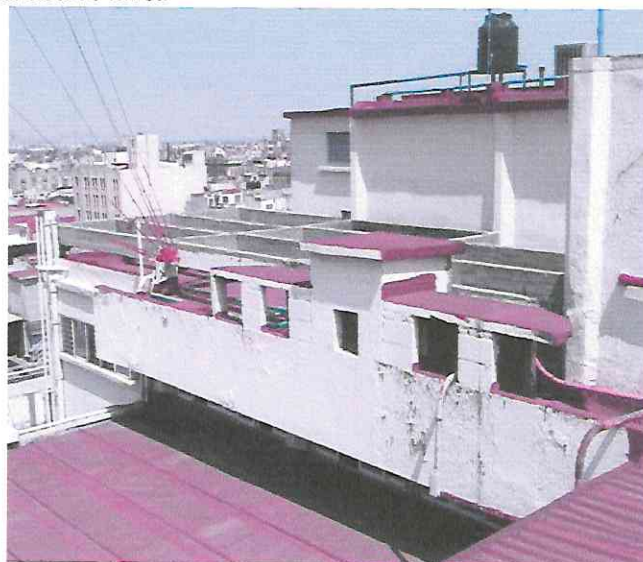
Vista de travesaños que soportaba la cisterna que ya fue demolida. Atrás se observan los cuartos de servicio y de máquinas de los elevadores.

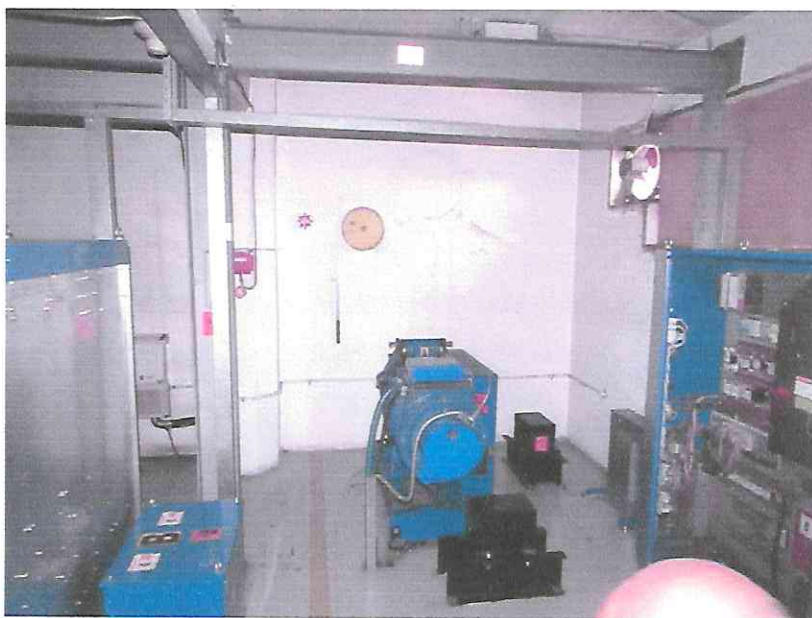
Se observó la adición de columnas y trabes de acero como refuerzo a la estructura de marcos de concreto.

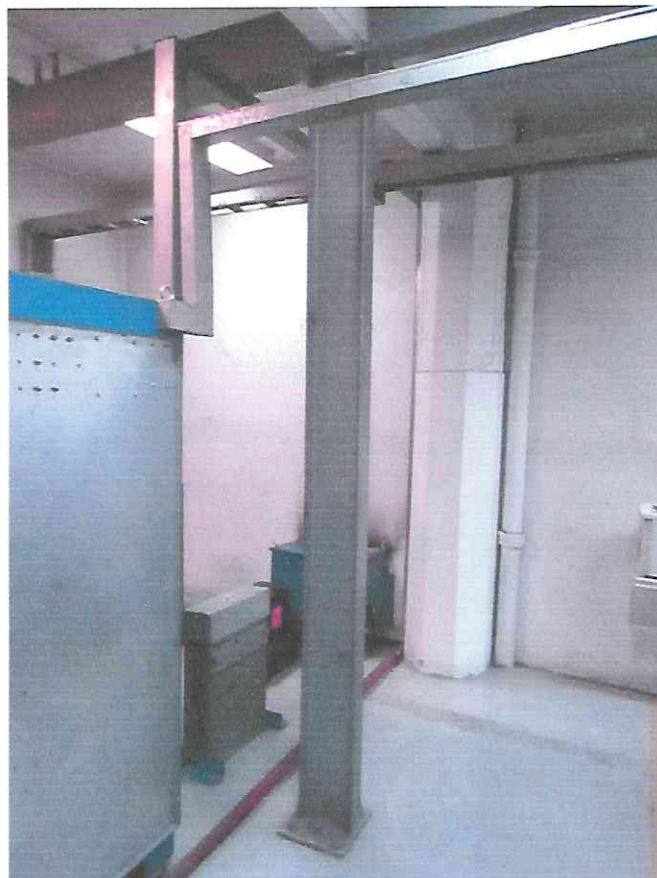
Columna de acero como refuerzo en el cuarto de máquinas del elevador.

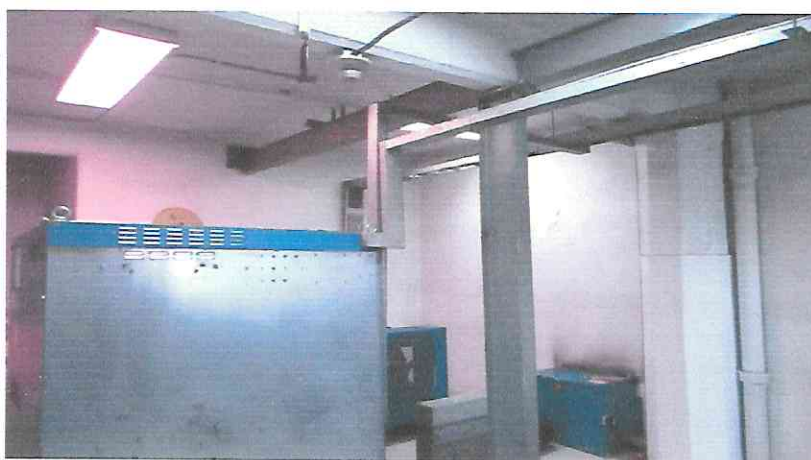
El cuarto de máquinas de los elevadores cuenta con columnas y vigas de acero como refuerzo de la estructura de concreto.
