PODER JUDICIAL DE LA FEDERACIÓN
SUPREMA CORTE DE JUSTICIA DE LA NACIÓN

Oficio núm. CSCJN/DGA/DAO/0434/2019

Con fundamento en lo dispuesto por el artículo 30, fracción V, del Reglamento Orgánico en Materia de Administración de la Suprema Corte de Justicia de la Nación (SCJN), punto II.3, de la "Guía General de Auditoría"¹ aprobada por el Comité de Gobierno y Administración en su sesión del 28 de febrero de 2012, y en apego al Programa Anual de Control y Auditoría autorizado para el ejercicio de 2019, se consideró revisar en la Dirección General de Infraestructura Física (DGIF), la obra pública denominada "Ampliación y adecuación de la Casa de la Cultura Jurídica de Tapachula, Chiapas".

Resultado 01 Deficiencias de proyecto ejecutivo

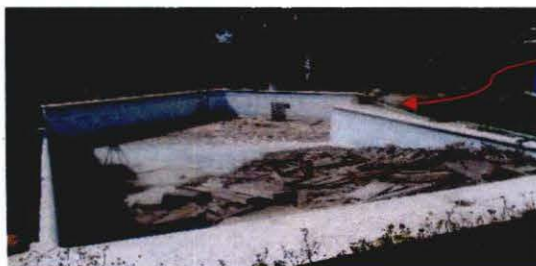
Alberca sin protección

Recomendación P01. Que el Director General de Infraestructura Física comine por escrito al Director de Proyectos y al Subdirector de Proyectos Foráneos, por omitir la comprobación de las condiciones y alcances de los trabajos y el cumplimiento de la normativa correspondiente en los proyectos elaborados por el personal a su cargo.

Recomendación P02. Que el Director General de Infraestructura Física comine por escrito al Projectista por omitir la verificación de las condiciones de los espacios a intervenir, la obra a ejecutar y la normativa correspondiente.

Recomendación P03. Que el Director General de Infraestructura Física ratifique por escrito al Subdirector General Técnico, su obligación de coordinar las operaciones de las áreas a su cargo, en lo referente a que el área de Proyectos constate los alcances y las condiciones reales del inmueble a intervenir, previo a la elaboración del proyecto.

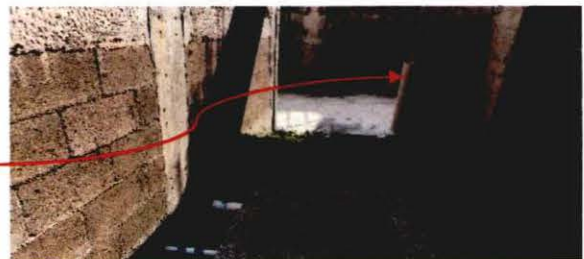
Ubicación inadecuada de BAP

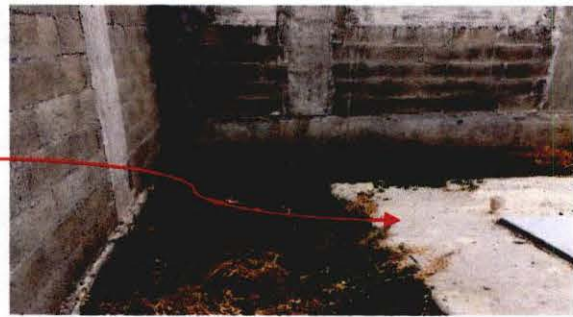
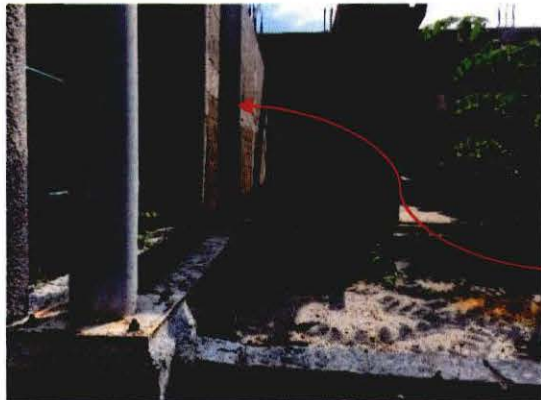
Ubicación de registro sanitario y tableros eléctricos en pasillo de acervo

Reducción de acceso al pasillo de acervo por la existencia de dos columnas

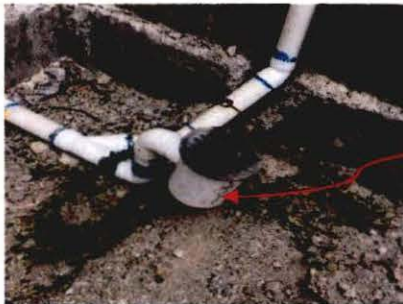
IHS.09	Salida sanitaria para lavabo a base de tubo de PVC de 50 mm. de diámetro, con desarrollo aproximado de 1.00 m. desde mueble hasta conexión a tubería principal y/o registro considerar pasos en muros y/o firmes incluye: material, mano de obra, herramienta y todo lo necesario para su correcta ejecución.	\$ 3,841.60	
IHS.13	Cespol de bote de PVC de 51 mm. con coladera, considerar apertura en firmes incluye: material, mano de obra, herramienta y todo lo necesario para su correcta ejecución.	\$ 1,315.16	<i>"...alojado en firme de concreto, ... ajustes, ... y pruebas de hermeticidad, ...limpieza durante y al final de la obra y todo lo necesario para su correcta ejecución."</i> (Las instalaciones se encuentran inconclusas, intemperizadas y con daños.)
		\$ 10,209.18

Instalaciones sanitarias, que fueron pagadas y presentan daño por intemperismo además de encontrarse inconclusas

Recomendación C01. Que la Dirección General de Infraestructura Física efectúe una revisión integral del incumplimiento que se advierte al contrato de obra pública SCJN-DGIF-CO-22/17 celebrado con la empresa Lama Construcciones y Proyectos, S.A. de C.V. y, de ser el caso, prevea lo dispuesto en el artículo 167, último párrafo, del AGA VI/2008, debiendo determinar los montos pagados en exceso o de manera indebida, las penas convencionales por retraso o inejecución de obra, la falta de amortización de anticipo y si resultara, los daños y perjuicios originados a este Alto Tribunal.

Recomendación P01. Que el Director General de Infraestructura Física comine por escrito al Supervisor Interno y al Supervisor Interno de Apoyo por omitir la verificación de la congruencia de los trabajos realizados con los ejecutados, y por aprobar para trámite de pago estimaciones que contenían trabajos en exceso, no realizados, inconclusos y/o con calidad deficiente, y se tomen las medidas correctivas que se consideren necesarias.
