CASA DE LA CULTURA JURÍDICA EN CANCÚN

PROYECTO: REFORZAMIENTO ESTRUCTURAL Y REHABILITACIÓN DE DIVERSAS ÁREAS EN LA CASA DE LA CULTURA JURÍDICA EN CANCÚN, QUINTANA ROO.

PLANO: ARQUITECTÓNICO CON UBICACIONES Y DETALLES

CLAVE:
EST-ARQ-01

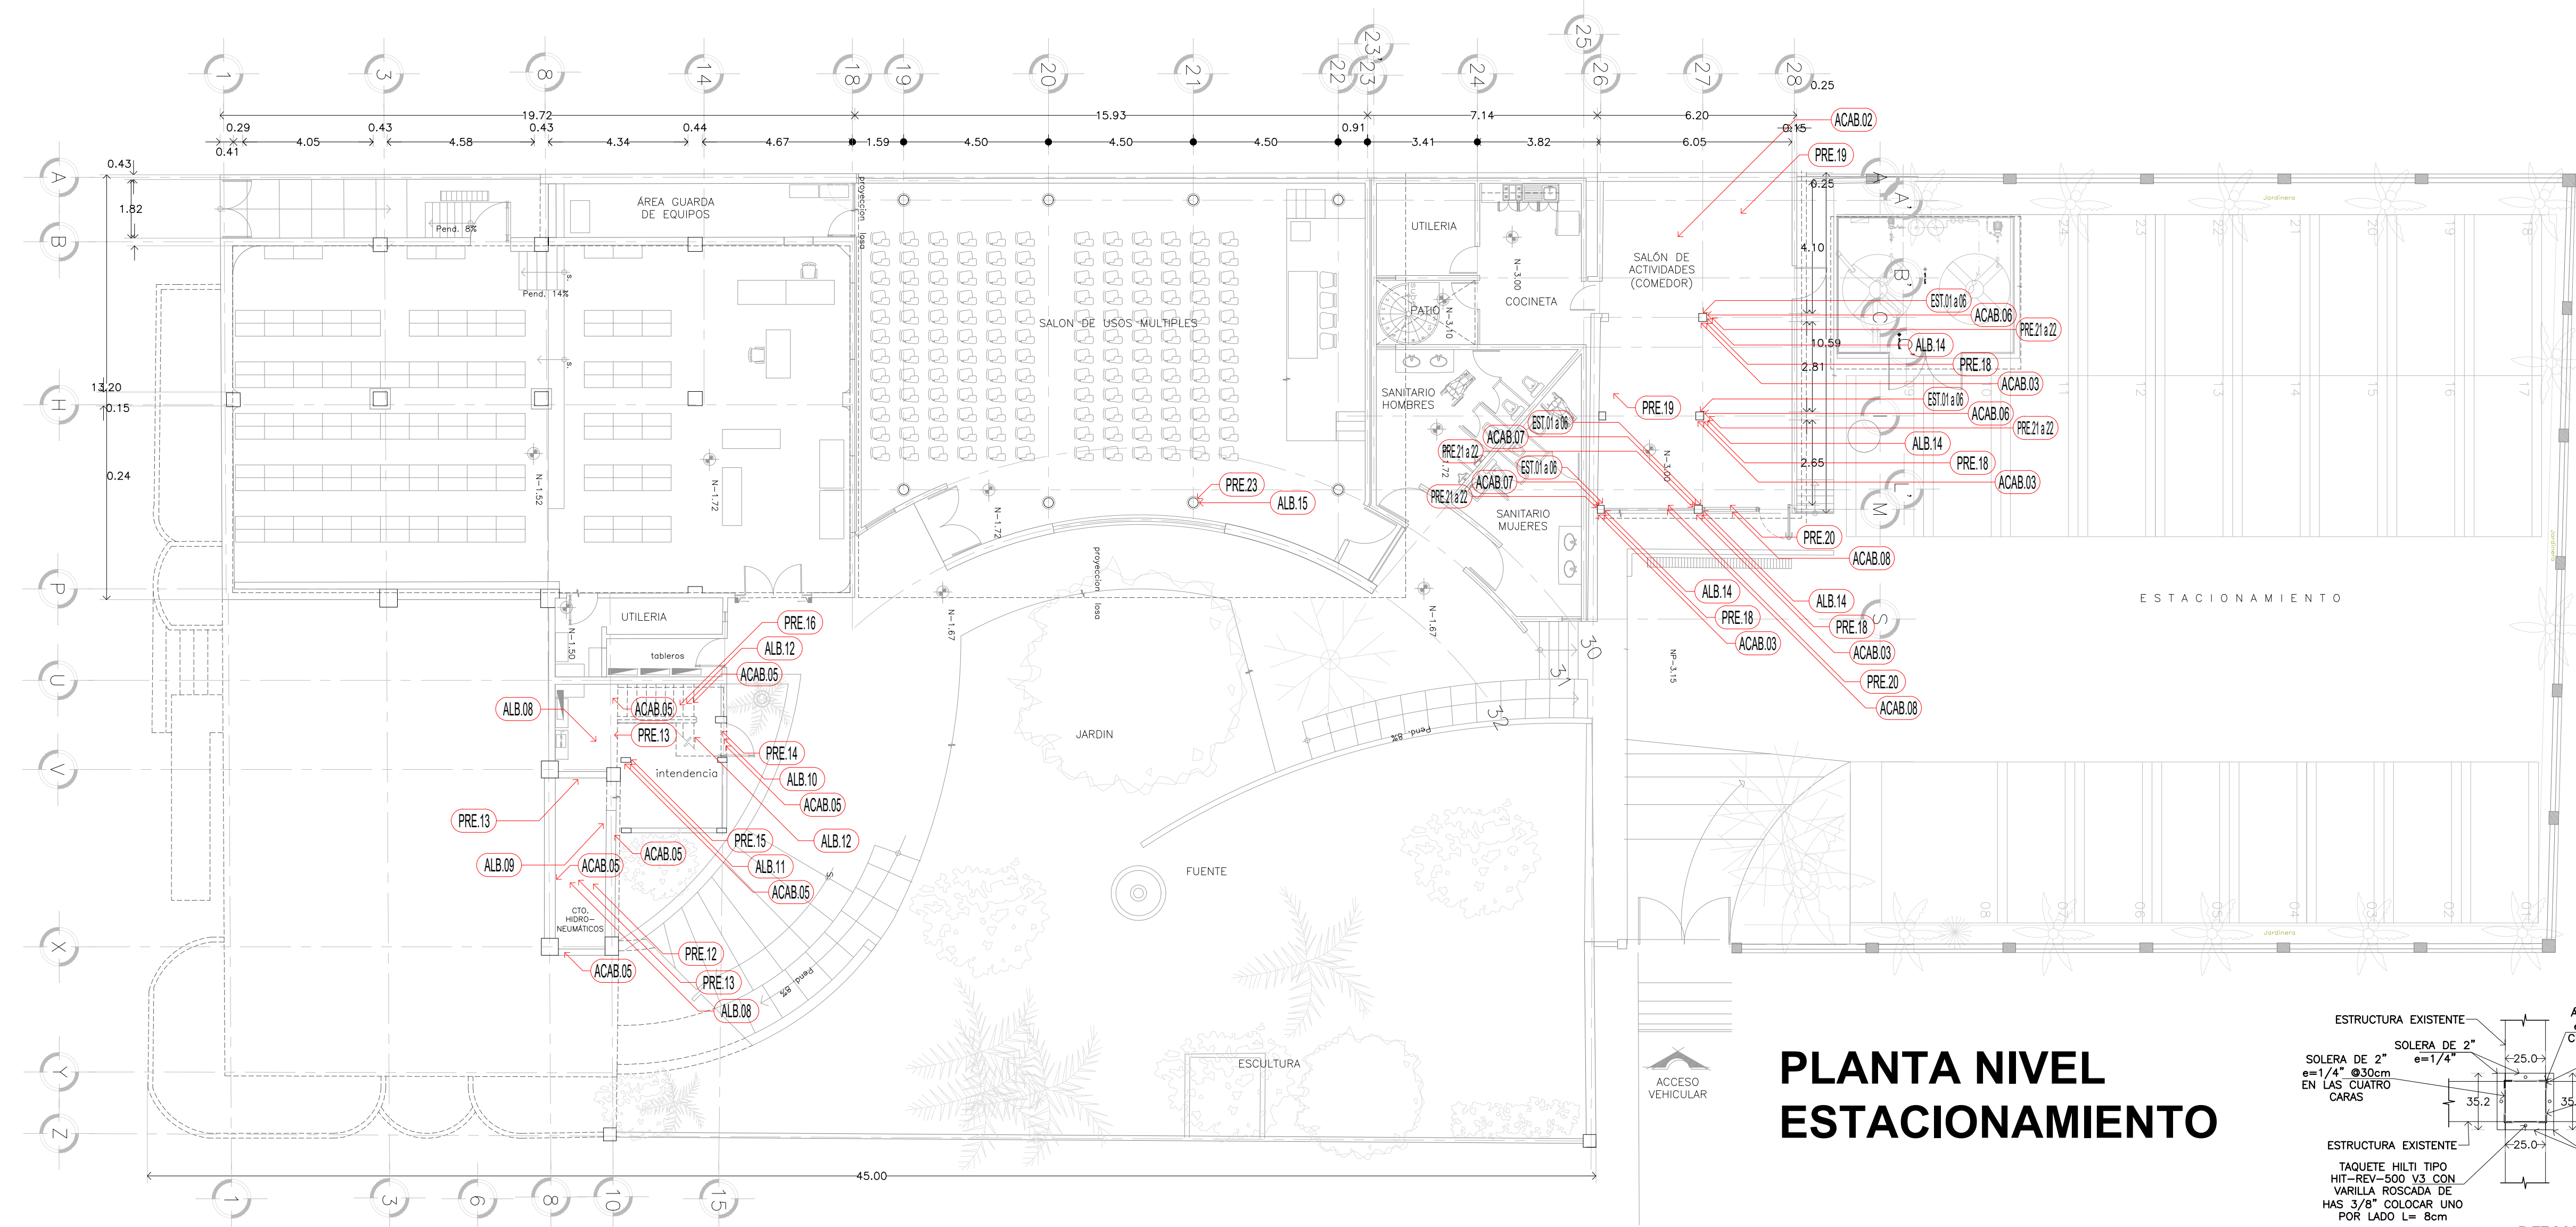
CONTENIDO: PLANTA NIVEL ESTACIONAMIENTO
