EDIFICIO:
CASA DE LA CULTURA JURÍDICA EN MÉRIDA
CALLE 59 No. 458, COLONIA CENTRO, C.P. 97000, MÉRIDA, YUCATÁN.

CONTENIDO:
PLANTA AZOTEA

PROYECTO:
REHABILITACIÓN DE ELEMENTOS ARQUITECTÓNICOS

CLAVE:
REH-01

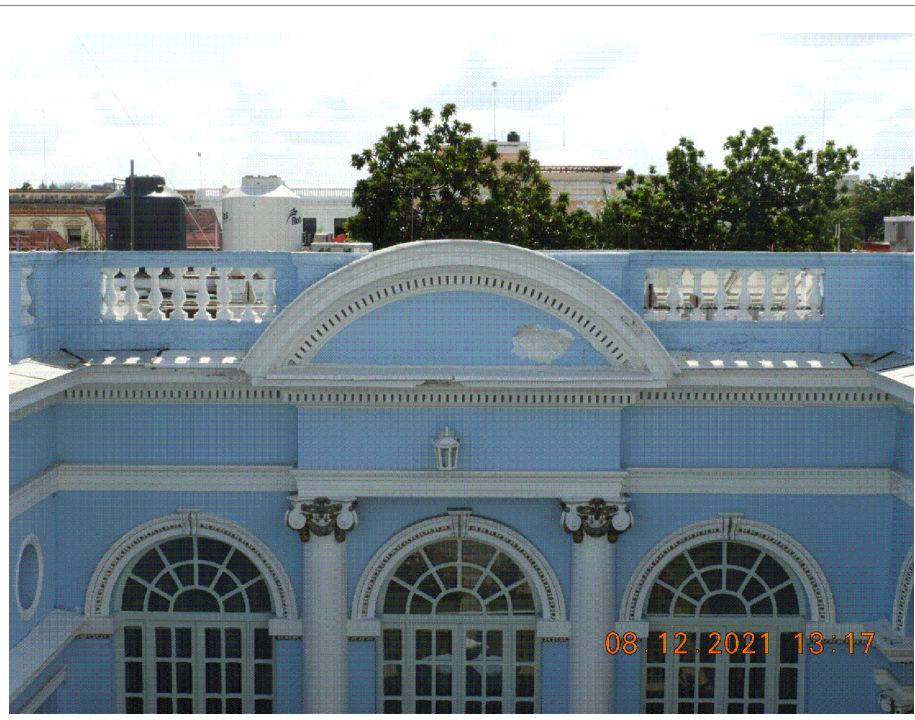
IMAGENES DE FRONTÓN Y CORNISA CON AFECTACIÓN

ZONA DE INTERVENCIÓN EN FRONTÓN Y CORNISA.
